Kunst am Bau Keramisches Wandbild

Kreisgebäude 10 in Zürich

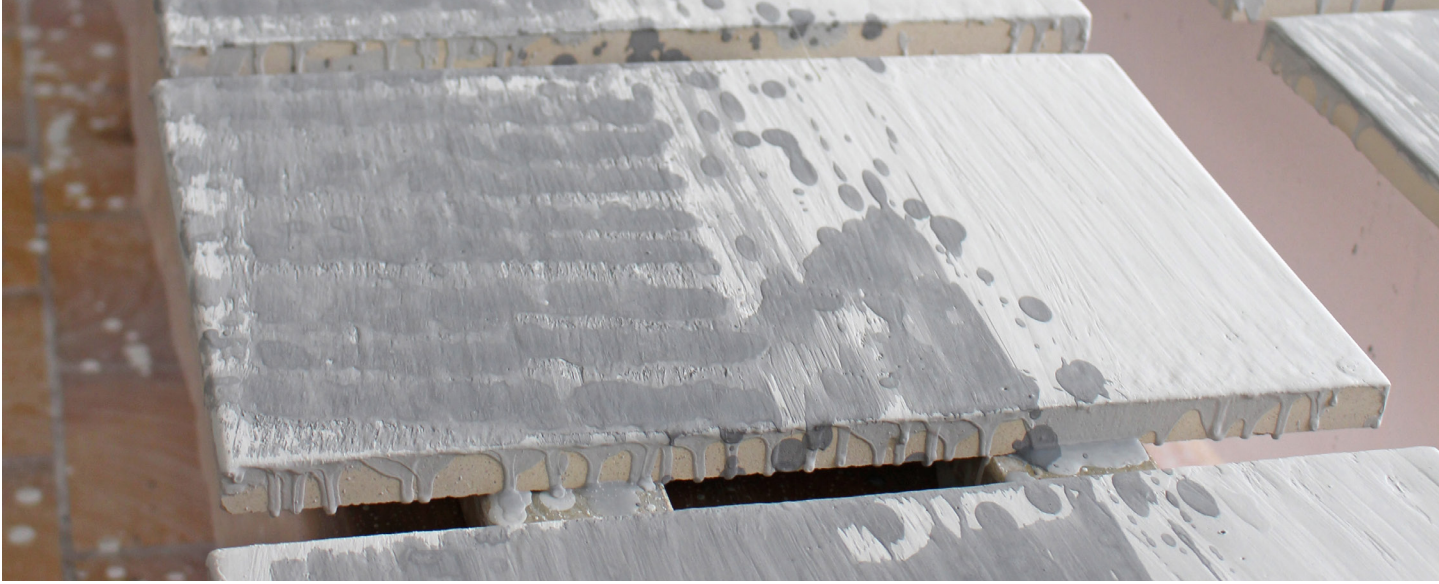
Das keramische Wandbild der renommierten Schweizer Keramikerin und Bildhauerin Elisabeth Langsch zieht sich im Treppenhaus über sechs Etagen.

Im Auftrag von Architekt Ernst Schindler wurde die Wandgestaltung 1964 durch die Künstlerin Elisabeth Langsch in Zusammenarbeit mit Ganz Baukeramik AG hergestellt. Der Belag musste 2016 wegen dem Untergrund komplett entfernt werden und dabei blieb nur ein Teil der Originalfläche erhalten.

Die einzelnen Platten des denkmalgeschützten Wandbildes mussten genau nachgefertigt werden. Die Glasurrezepte waren nicht mehr auffindbar und mussten mit den heutigen Rohstoffen in aufwendigen Versuchsreihen einzeln rekonstruiert werden.

Nach einer Machbarkeitsstudie wurden die Platten im Handformverfahren hergestellt. Der Glasurauftrag erfolgte durch die Künstlerin in ihrer eignen Technik, die entscheidend zum gelungenen Resultat beitrug. Nach dem glasieren wurden die Platten bei 1100 °C im Kammerofen gebrannt.
